RELATÓRIO DE VISTORIA Nº GPO 21/2018

Gerência de Projetos e Obras – Diretoria de Conservação e Restauração
Casa do Patrimônio- Belo Horizonte.

Identificação de Patologias.

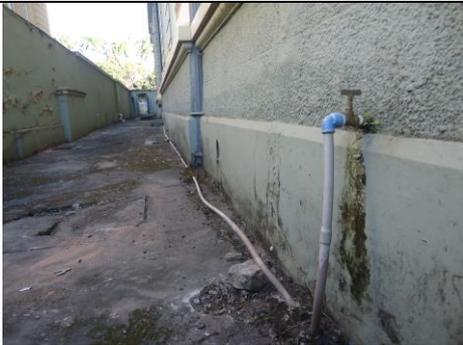
Imagem 01 F.S – Instalação hidráulica inadequada com vazamento provocando proliferação de musgos e deterioração da camada Pictórica.	Imagem 02 F.S – Perda da Camada Pictórica e craquelamento devido às intempéries.

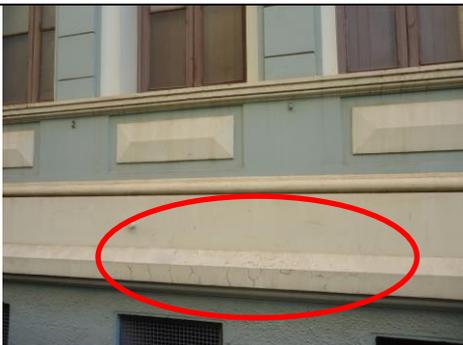
Imagem 03 F.S – Craquelamento de camada Pictórica.	Imagem 04 F.S - Proliferação de vegetação de pequeno porte, devido à presença de águas Pluviais no Beiral em Laje de concreto armado.

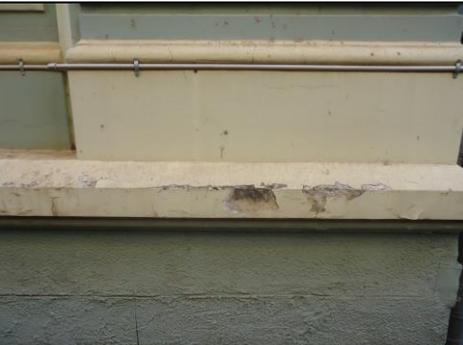
Imagem 05 F.S. - Perda da camada Pictórica. Instalação hidráulica exposta (inadequada).	Imagem 06 F.S. – Trincas ou fissuras originadas na verga do arco românico.

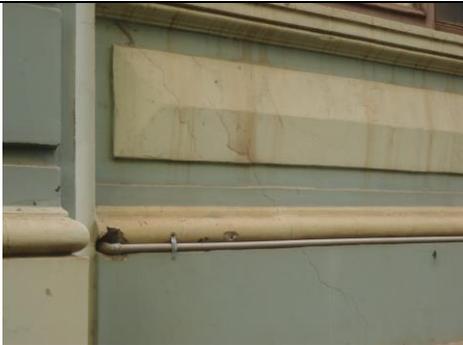
<p>Imagem 06 F.S. – Fissuras; Intervenção inadequada e ou provisória para alimentação hidráulica.</p>	<p>Imagem 07 F.S – Sujidades no peitoril, devido a intempéries.</p>

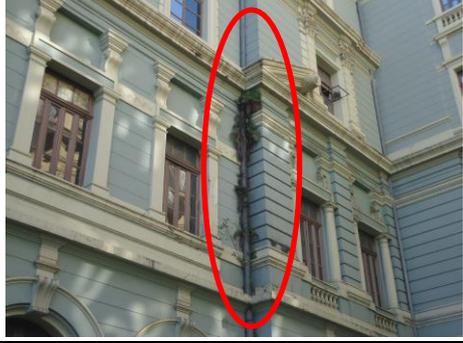
<p>Imagem 08 F.S. – Presença de Vegetação de pequeno porte (Pteridófitas), próximo aos condutores de águas pluviais; provável vazamento nos tubos e ou conexões.</p>	<p>Imagem 09 F.S. – Vidros Quebrados e ou inexistentes.</p>

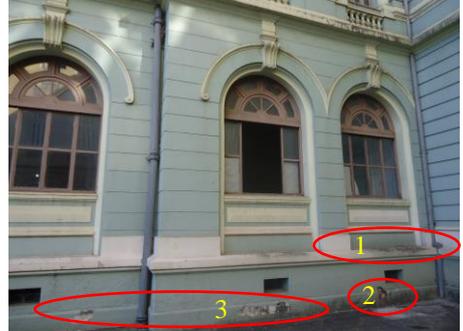
<p>Imagem 10 F.S. – 1. Vários pontos de com sujidades, devido à presença de aves. 2. Perda localizada de argamassa. 3. Perda da camada pictórica.</p>	<p>Imagem 11 F.S. – Perda da camada pictórica e possível carbonatação devido à infiltração de águas pluviais no peitoril da e no umbral da janela. Presença de fissuras.</p>

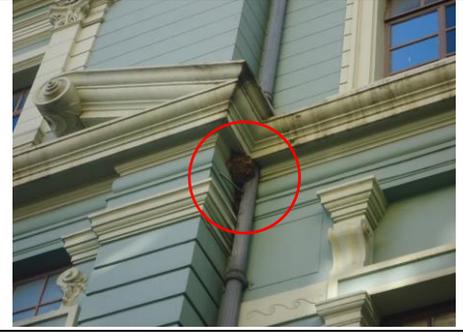
<p>Imagem 12 F.S. – Presença de Insetos (Vespas e ou Marimbondos)</p>	<p>Imagem 13 F.S. – Presença de Vegetação, as raízes provavelmente estão adentrando nas trincas, provocando rachaduras.</p>

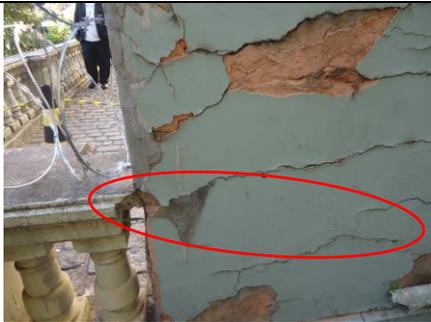
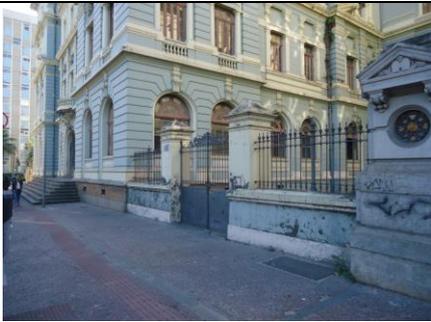
<p>Imagem 13 F.S. – Muro de divisa com prédio CCBB, possível carbonatação provocada por presença sazonal de águas pluviais e infiltração por capilaridade, gerando descolamento da argamassa de revestimento, perda da camada pictórica. Intervenção inadequada já realizada com argamassa de granulidade e aglutinadores diferentes aos da execução inicial.</p>	<p>Imagem 14 F.O. – Perda de camada Pictórica, e leve perda de argamassa, possível carbonatação e infiltração por capilaridade.</p>

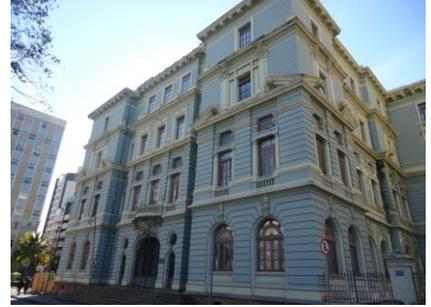
<p>Imagem 15 F.O – Sujidades nas cimalthas, provocadas por intempéries e aves (pombos).</p>	<p>Imagem 16 e 17 F.O. – Presença de bolor negro nas superfícies planas (acima das cimalthas e beirais).</p>

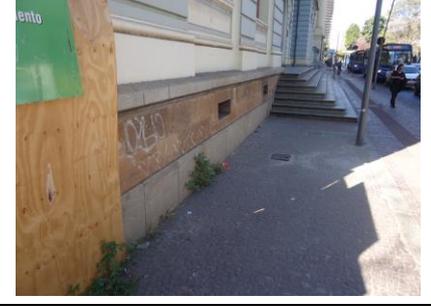
<p>Imagem 18 F.O. – Vandalismo e ou pichação no barramento em pedras, presença de vegetação de pequeno porte.</p>	<p>Imagem 19 F.O. – Condutor de águas pluviais entupidos à esquerda da portada principal, possui abertura (feita equivocadamente) para escoamento da água.</p>

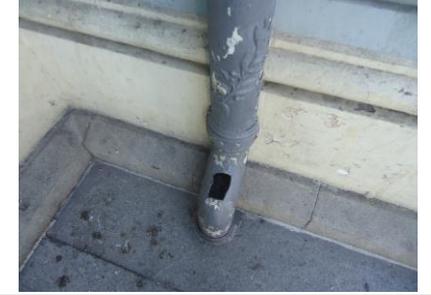
<p>Imagem 20 F.O. - Condutor de águas pluviais entupidos à direita da portada principal, possui abertura (feita equivocadamente) para escoamento da água.</p>	<p>Imagem 21 F.O. – Base da portada principal (frente para Praça da Liberdade) com trincas e perdas localizadas de camadas pictóricas, devido às intempéries.</p>

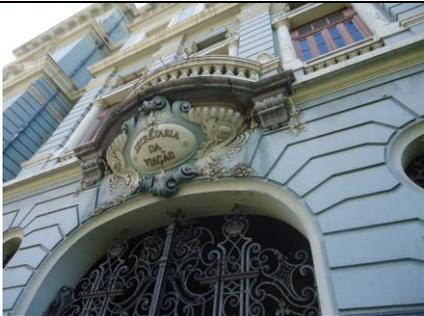
<p>Imagem 22 F.O – Sujidades, infiltração por águas pluviais e presença bolor negro em elemento artísticos/decorativo (tarja) localizado acima da portada principal.</p>	<p>Imagem 23 F.O. – Craquelamento e ou perda de camada pictórica.</p>

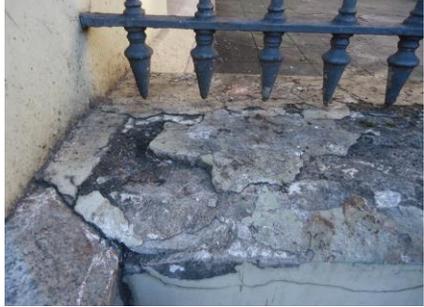
<p>Imagem 24 F.O – Perda localizada de argamassa de revestimento. (muro lateral direita)</p>	<p>Imagem 25 F.N. – Presença de vegetação de grande porte em contato com edificação.</p>

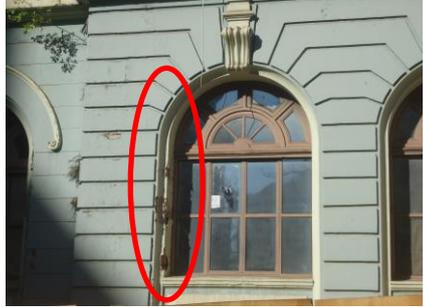
<p>Imagem 26 F.N. – Possível infiltração na lateral da janela, perda de argamassa de revestimento e camada pictórica.</p>	<p>Imagem 27 F.N. – Presença de vegetação de pequeno porte; provável vazamento dos condutores de águas pluviais.</p>

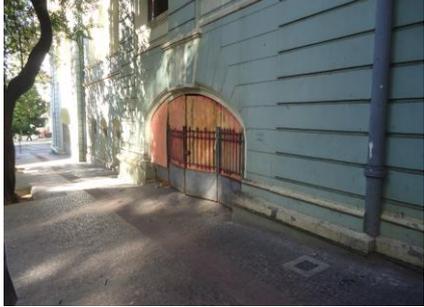
<p>Imagem 28 F.N. – Perda da camada Pictórica no barramento da edificação.</p>	<p>Imagem 29 F.N. – Vandalismo, pichação. Perda da camada pictórica pontual no barramento.</p>

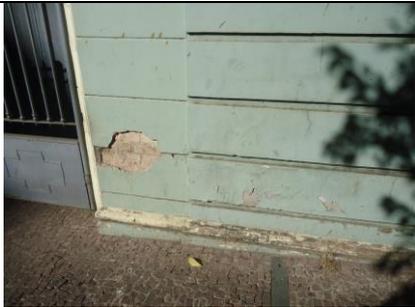
Imagem 30 F.N. – Perda localizada da argamassa de revestimento.	Imagem 31 F.N. – Perda da camada Pictórica, possível desgaste devido contato pedestres e intempéries.

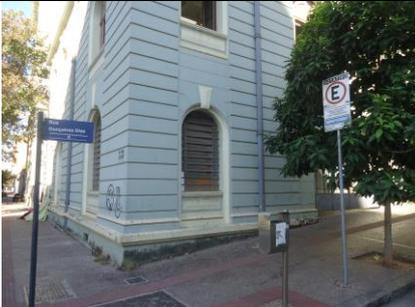
Imagem 32 F.O. e F.L – Presença de musgos e vegetação de pequeno porte.	Imagem 33 F.L. – Presença de vegetação de pequeno porte no beiral da cobertura em concreto armado.

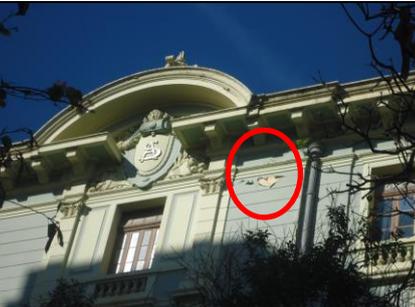
Imagem 34 F.L. – Perda localizada de camada pictórica.	Imagem 35 F.L. – Perda da camada pictórica no barramento.

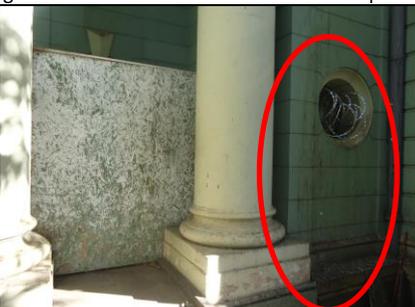
Imagem 36 F.L. – Sujidades devido presença de aves (pombos). Perda de camada Pictórica na base da coluna.	Imagem 37 F.L. Perda de argamassa de revestimento e camada pictórica, na base e na coluna.

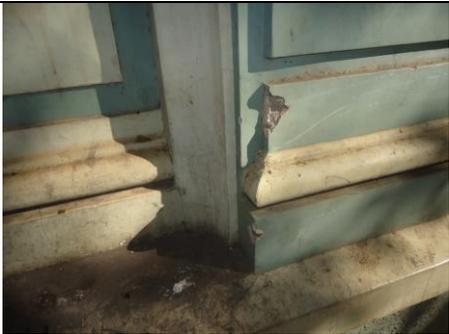
Imagem 38 F.L. - Perda localizada de argamassa de revestimento, possível remoção mecânica acidental.	Imagem 37 F.L – Presença de vegetação de pequeno porte, possível infiltração por capilaridade ou vazamento hidráulico pontual.

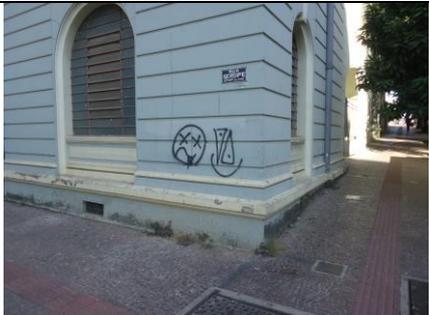
Imagem 38 F.L. – Vandalismo, Pichação.
