OBSERVAÇÕES EM CAMPO

TÍTULO: CATEDRAL DE NOSSA SENHORA DA BOA VIAGEM - BELO HORIZONTE/MG

Ficha de Identificação de Danos (FID)  
PINÁCULOS  
DESENHOS E ANOTAÇÕES

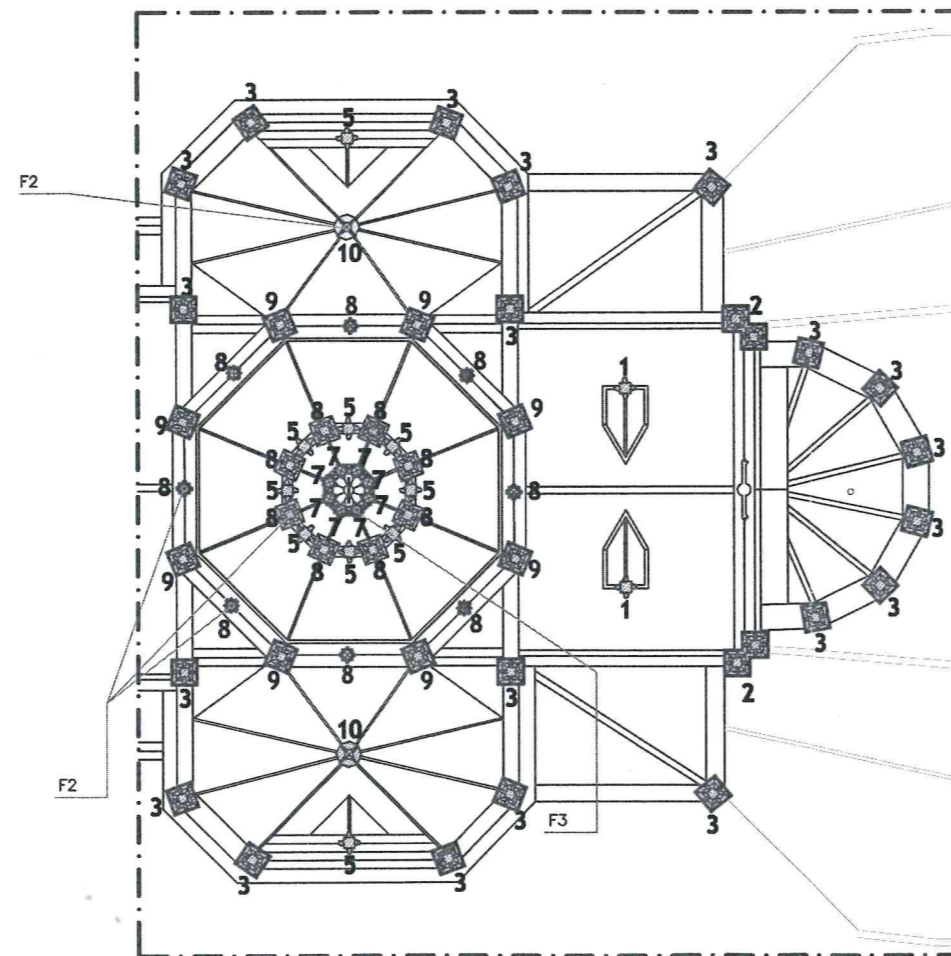
LOCALIZAÇÃO DOS PINÁCULOS

**DANOS:**  
**F1 (PINÁCULO DE TIJOLO) - UMIDADE E FISSURAS NO REVESTIMENTO, PERDAS DE ELEMENTO ORNAMENTAL (COLCHETE) E ELEMENTOS DE ARREMATES SUPERIORES (CORUCHÉU).**  
**F2 (PINÁCULO ARMADO) - UMIDADE, TRINCAS, FISSURAS E PERDAS (TOTAL E PARCIAL) DO REVESTIMENTO, PERDAS DE ELEMENTOS ORNAMENTAIS (COLCHETES) E ELEMENTOS DE ARREMATES SUPERIORES (CORUCHÉUS). OXIDAÇÃO DA ESTRUTURA METÁLICA.**  
**F3 (PINÁCULO DE CHAPA GALVANIZADA) - EMPENO E CORROSÃO PARCIAL DA CHAPA METÁLICA DE REVESTIMENTO.**

**MANIFESTAÇÕES:**  
**F1 - INFESTAÇÃO DE FUNGO, QUEBRAS E LACUNAS.**  
**F2 - INFESTAÇÃO DE FUNGO, QUEBRAS, DESPLACAMENTOS, LACUNAS E ÓXIDO DE FERRO.**  
**F3 - ÓXIDO DE FERRO.**

**CAUSAS:**  
**F1 - UMIDADE E CALOR, FALTA DE MANUTENÇÃO E EXCREMENTOS DE ANIMAIS.**  
**F2 - UMIDADE E CALOR, FALTA DE MANUTENÇÃO E EXCREMENTOS DE ANIMAIS.**  
**F3 - UMIDADE E CALOR, FALTA DE MANUTENÇÃO E EXCREMENTOS DE ANIMAIS.**

**ORIGEM:**  
**F1 - FALTA DE MANUTENÇÃO, DESGASTE COM O TEMPO PELAS INTEMPÉRIES E REAÇÕES QUÍMICAS.**  
**F2 - FALTA DE MANUTENÇÃO, DESGASTE COM O TEMPO PELAS INTEMPÉRIES E REAÇÕES QUÍMICAS.**  
**F3 - FALTA DE MANUTENÇÃO E DESGASTE COM O TEMPO PELAS INTEMPÉRIES E REAÇÕES QUÍMICAS.**

**NATUREZA:**  
**F1 - POROSIDADE E FALTA DE ELASTICIDADE DO MATERIAL.**  
**F2 - POROSIDADE E FALTA DE ELASTICIDADE DO MATERIAL.**  
**F3 - FLEXIBILIDADE E FALTA DE ESTANQUEIDADE DAS JUNTAS DO MATERIAL.**

**AGENTES:**  
**F1 - MICROCLIMA (ÁGUA E CALOR). EXCREMENTOS DE ANIMAIS.**  
**F2 - MICROCLIMA (ÁGUA E CALOR). EXCREMENTOS DE ANIMAIS.**  
**F3 - MICROCLIMA (ÁGUA E CALOR). EXCREMENTOS DE ANIMAIS.**

**CONDUTAS:**  
**F1 - RECOMPOSIÇÃO DE REVESTIMENTOS E DE ELEMENTOS ORNAMENTAIS E DE ARREMATES SUPERIORES. APLICAÇÃO DE IMPERMEABILIZANTE E PINTURA PROTETORA.**  
**F2 - RECOMPOSIÇÃO DE REVESTIMENTOS E DE ELEMENTOS ORNAMENTAIS E DE ARREMATES SUPERIORES. APLICAÇÃO DE CONSOLIDANTE PU NA BASE E TRINCAS E DE PRODUTO DE ENCHIMENTO INTERNO. TRATAMENTO DA ESTRUTURA METÁLICA. APLICAÇÃO DE IMPERMEABILIZANTE E PINTURA PROTETORA.**  
**F3 - RECUPERAÇÃO DO REVESTIMENTO DE CHAPA GALVANIZADA E DE ELEMENTOS ORNAMENTAIS E DE ARREMATES SUPERIORES. APLICAÇÃO DE CONSOLIDANTE NA BASE E TRINCAS E DE PRODUTO DE ENCHIMENTO INTERNO. TRATAMENTO DA ESTRUTURA METÁLICA. APLICAÇÃO DE IMPERMEABILIZANTE E PINTURA PROTETORA.**

**PROCEDIMENTOS:**  
**F1 - LIMPEZA E RECOMPOSIÇÃO DE REVESTIMENTO, INCLUSIVE AS PEÇAS DOS ARREMATES E ADORNOS, CONFORME TRAÇOS INDICADOS, RESPECTIVAMENTE, NOS ITENS 09.01.00 e 09.04.00 DO CADERNO DE ESPECIFICAÇÕES. REPOSIÇÃO DE ELEMENTOS ORNAMENTAIS (COLCHETES) E DE ARREMATES SUPERIORES (CORUCHÉU) ATRAVÉS DA CONFEÇÃO DE MOLDES E REPRODUÇÃO DE NOVAS PEÇAS, CONFORME TRAÇOS INDICADO NO ITEM 09.04.00 DO CADERNO DE ESPECIFICAÇÕES. APLICAÇÃO DE IMPERMEABILIZANTE ACRÍLICO DE ALTA FLEXIBILIDADE E IMPERMEABILIZANTE ACRÍLICO RÍGIDO NOS CORUCHÉUS, CONFORME INDICAÇÃO DO ITEM 12.01.02 DO CADERNO DE ESPECIFICAÇÕES. APLICAÇÃO DE MASTIQUE À BASE DE RESINAS ACRÍLICAS NAS TRINCAS (VIDE ITEM 12.01.03 DO CADERNO DE ESPECIFICAÇÕES). APLICAÇÃO DE PINTURA DE ACABAMENTO COM IMPERMEABILIZANTE ACRÍLICO (VIDE ITEM 12.01.04 DO CADERNO DE ESPECIFICAÇÕES).**

**F2 - LIMPEZA, REMOÇÃO E RECOMPOSIÇÃO DE REVESTIMENTO DE ARGAMASSA ARMADA E PEÇAS DOS ARREMATES E ADORNOS, CONFORME TRAÇOS INDICADOS, RESPECTIVAMENTE, NOS ITENS 09.02.00 e 09.04.00 DO CADERNO DE ESPECIFICAÇÕES. REPOSIÇÃO DE ELEMENTOS ORNAMENTAIS (COLCHETES) E DE ARREMATES SUPERIORES (CORUCHÉU) ATRAVÉS DA CONFEÇÃO DE MOLDES E REPRODUÇÃO DE NOVAS PEÇAS, CONFORME TRAÇO INDICADO NO ITEM 09.04.00 DO CADERNO DE ESPECIFICAÇÕES. TRATAMENTO DA ESTRUTURA METÁLICA CONFORME ITEM 08.02.00 DO CADERNO DE ESPECIFICAÇÕES. APLICAÇÃO DE RESINA DE INJEÇÃO DE PU (CONSOLIDANTE) NA BASE E TRINCAS DA ARGAMASSA DOS PINÁCULOS, CONFORME ITEM 09.05.00 DO CADERNO DE ESPECIFICAÇÕES. APLICAÇÃO DE MASTIQUE À BASE DE RESINAS ACRÍLICAS NAS TRINCAS (VIDE ITEM 12.01.03 DO CADERNO DE ESPECIFICAÇÕES). APLICAÇÃO DE PINTURA DE ACABAMENTO COM IMPERMEABILIZANTE ACRÍLICO (VIDE ITEM 12.01.04 DO CADERNO DE ESPECIFICAÇÕES).**

**F3 - IDEM ITEM F2, COM EXCEÇÃO DO TRATAMENTO DO REVESTIMENTO, DE CHAPA GALVANIZADA, QUE RECEBERÁ AVALIAÇÃO DA FIXAÇÃO DAS CHAPAS NAS RIPAS E FIXAÇÃO DOS CORDÕES DE ARREMATES DE CHAPA GALVANIZADA (ARESTAS). APLICAÇÃO DE SELANTE DE POLIURETANO NAS JUNTAS, LIXAMENTO E REPINTURA COM TINTA ESMALTE ANTIOXIDANTE CONFORME O INDICADO NO CADERNO DE ESPECIFICAÇÕES (ITEM 12.02.08).**
