**Projeto Executivo para Restauração do retábulo da
antiga Igreja Matriz da Boa Viagem de Curral de El-
Rey**

**Igreja Matriz de Nossa Senhora da Boa Viagem
Belo Horizonte | MG**

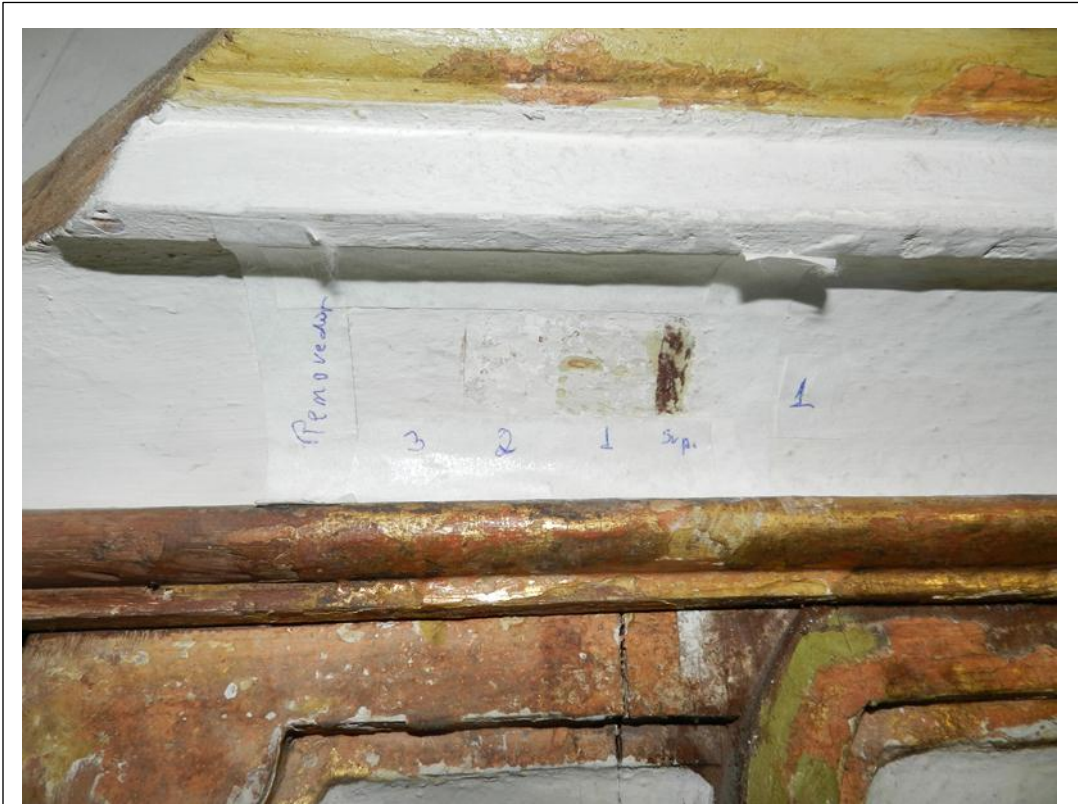
Prospecção 1

Foto 04: Prospecção 1: A camada 1 (base de preparação) encontra-se coberta por resquícios de tinta branca, não removidos porque o uso do solvente pastoso solubilizou a base, levando esta a se desprender com a camada anterior. Foto: IEPHA/MG, 10/07/2020.

Prospecção 01 – removedor pastoso	
	3. Branco
	2. Branco
	1. Base de preparação bege
	Suporte

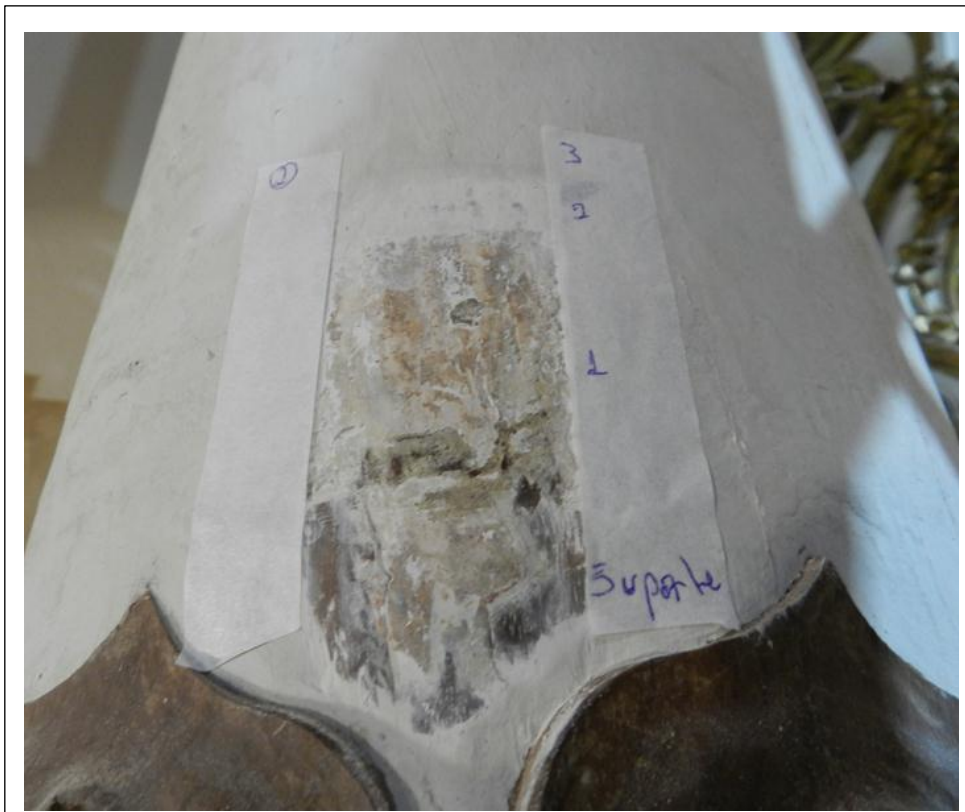
Prospecção 2

Foto 05: Prospecção 2. Foto: IEPHA/MG, 10/07/2020.

Prospecção 02 – removedor pastoso	
	3. Branco
	2. Branco
	1. Base de preparação bege
	Suporte

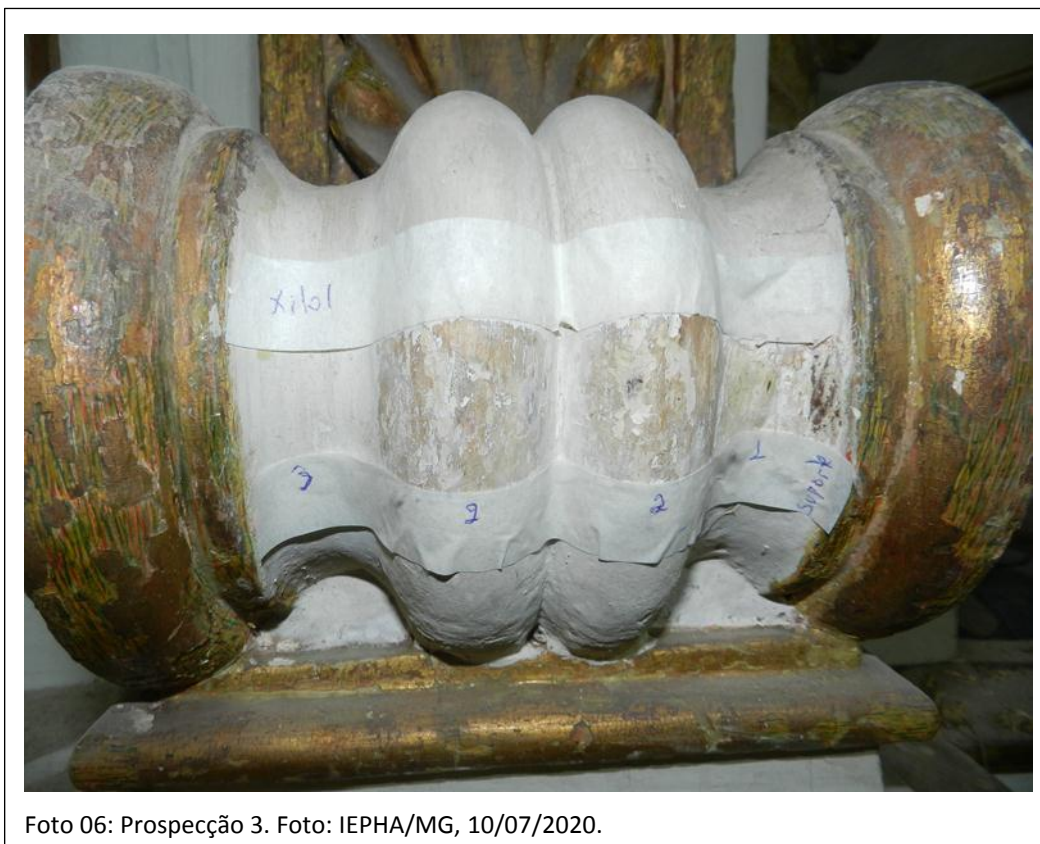
Prospecção 3

Prospecção 03 - Xilol	
	3. Branco
	2. Bege
	1. Base de preparação bege
	Suporte

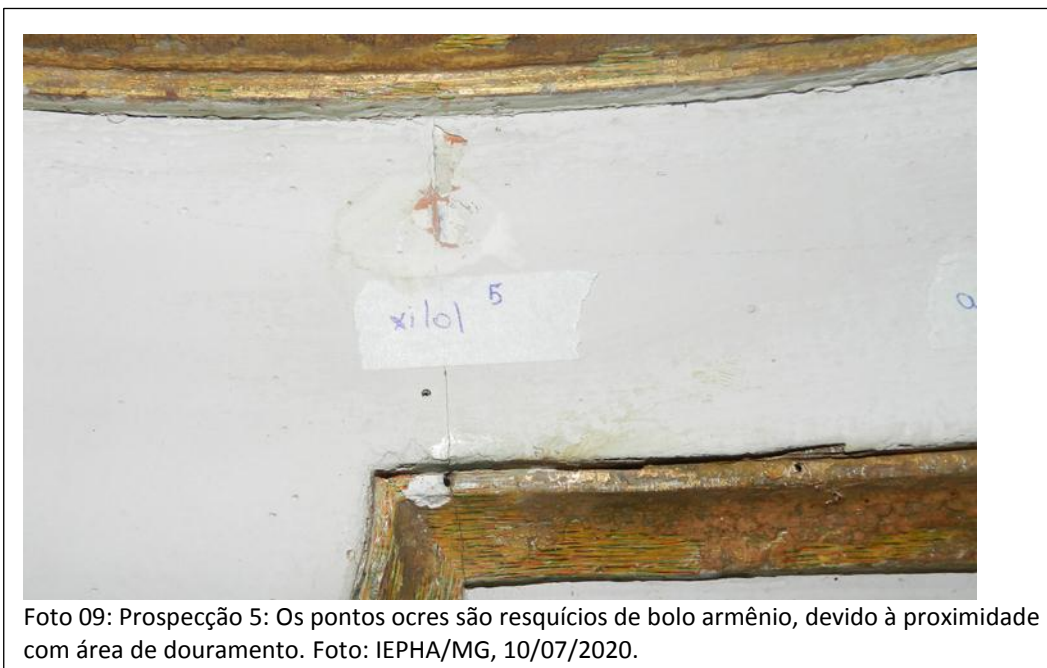
Prospecção 5

Foto 09: Prospecção 5: Os pontos ocre são resquícios de bolo armênio, devido à proximidade com área de douramento. Foto: IEPHA/MG, 10/07/2020.

Prospecção 05- Xilol		Foi encontrado bolo armênio acima da base de preparação, possivelmente por ser área próxima a área de douramento.
	4. Branco	
	3. Branco	
	2. Bolo armênio	
	1. Base branca

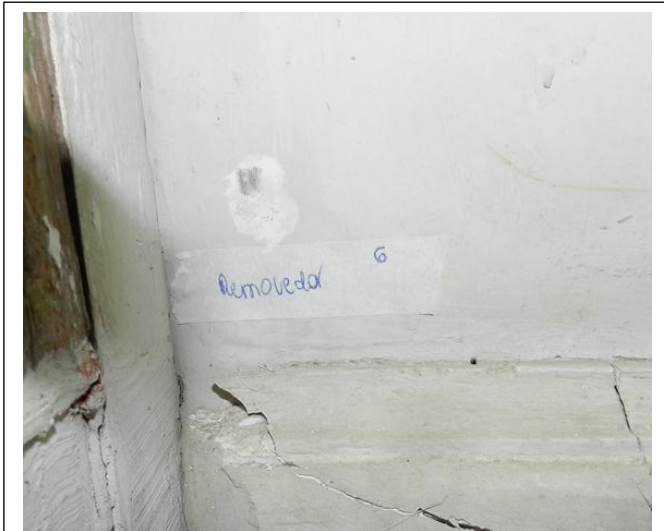
Prospecção 6

Foto 10: Prospecção 6. Foto: IEPHA/MG, 10/07/2020.

Prospecção 06- removedor pastoso	
	3. Branco
	2. Branco
	1. Base branca
	Suporte

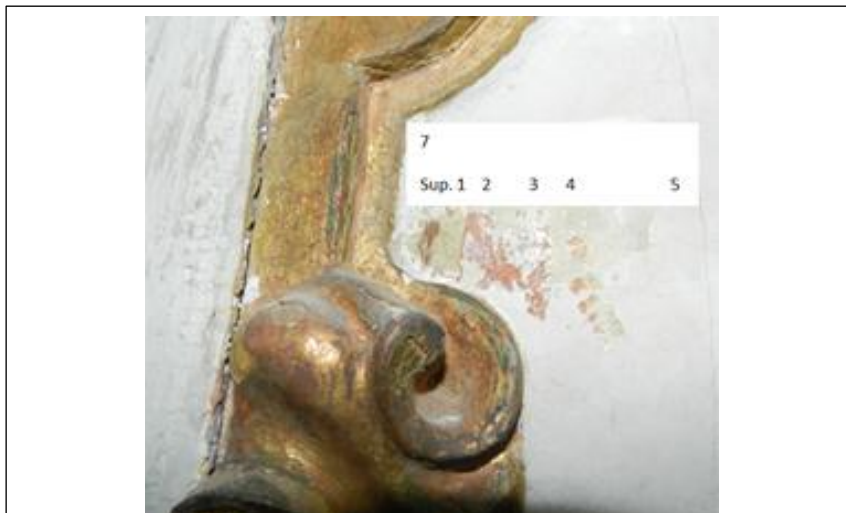
Prospecção 7

Foto 11: Prospecção 7: Os pontos ocre são resquícios de bolo armênio, devido à proximidade com área de douramento. Foto: IEPHA/MG, 10/07/2020.

Prospecção 07- removedor pastoso	
	5. Branco
	4. Branco
	3. Branco
	2. Bolo
	1. Base bege
	Suporte

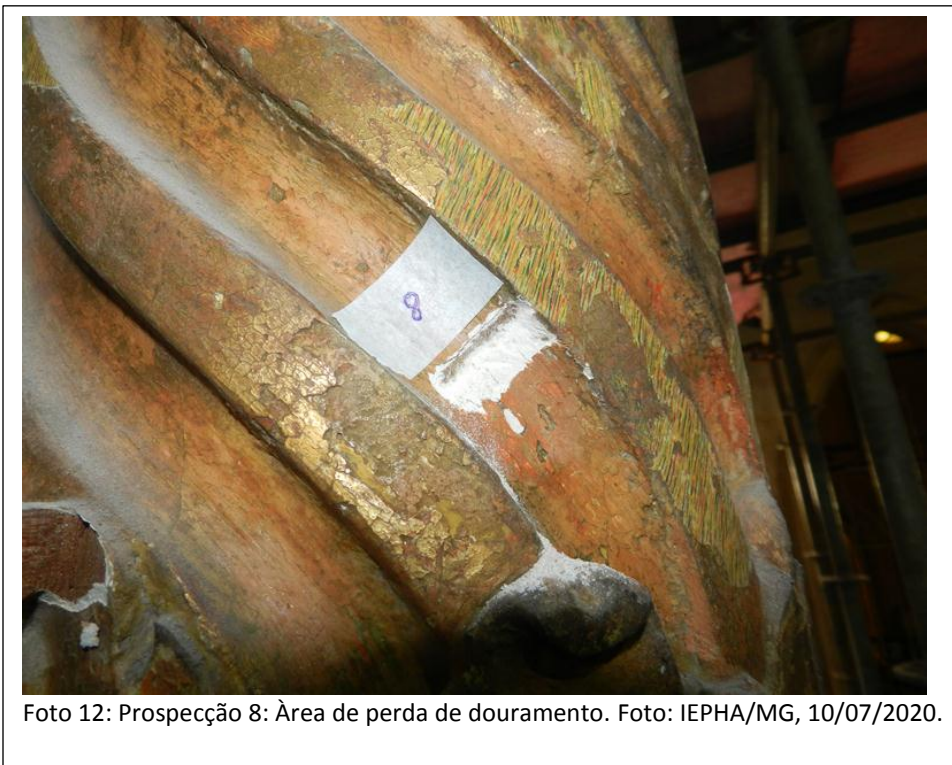
Prospecção 8

Prospecção 08- removedor pastoso		Área de perda de douramento.
	2. bolo armênio	
	1. Base	
	Suporte

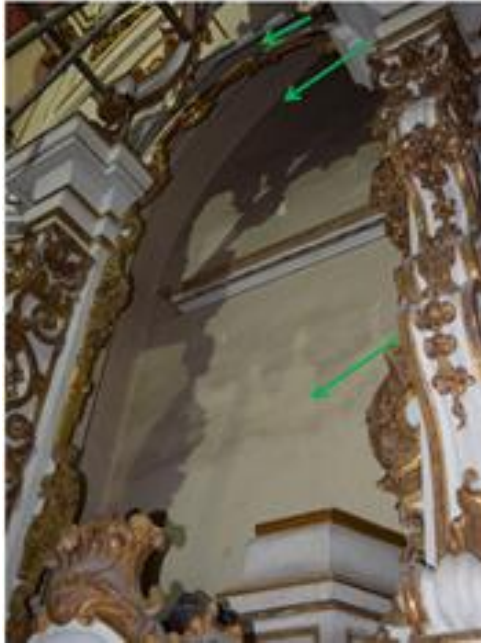
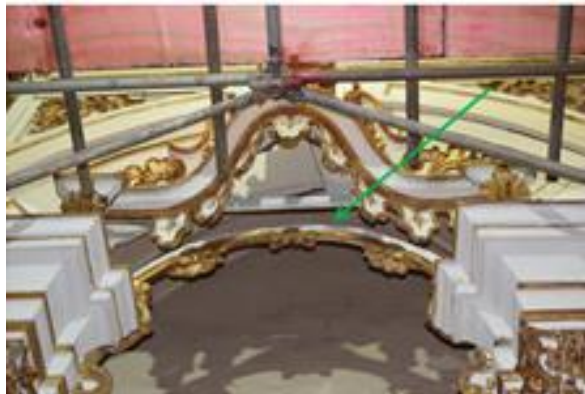
O suporte encontra-se em bom estado de conservação, embora exista perda do forro e fundo do nicho, parte do coroamento, além de outras perdas de pequenas partes da talha. Foram observadas galerias devido ao ataque de cupins, pequenos orifícios, rachaduras, fissuras e aberturas nas junções. Existem partes confeccionadas em material de baixa qualidade (traves de sustentação, piso do nicho, porção central da parte frontal da base e laterais externas do retábulo). Degradações como desalinhamento das junções, orifícios, rachaduras,

Foto 13: Perda do forro, parte do coroamento e fundo do nicho. Foto 14: Detalhe da perda de parte do coroamento. Fotos: Arquidiocese de Belo Horizonte/jul. 2020

O fundo e o forro do nicho e parte do coroamento foram perdidos, devendo então ser executadas novas estruturas para substituí-los. Tais estruturas devem ser simplificadas, sem detalhes ornamentais, sendo ainda pintadas de branco, o que estabelecerá uma unidade com o restante da peça, e ao mesmo tempo deixará evidente que se trata de intervenção.

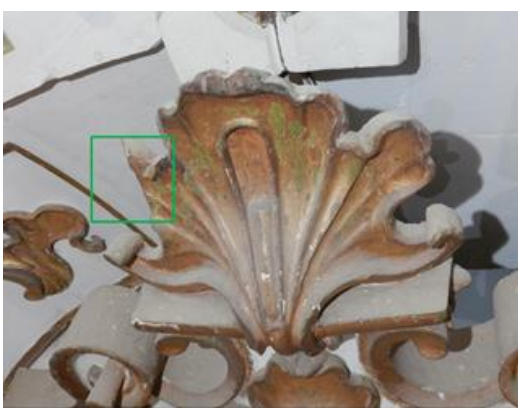
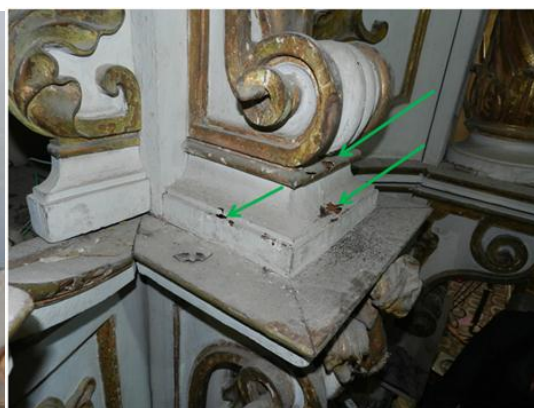
Fotos 15 e 16: Pequenas perdas na talha e galerias de cupins. Fotos: IEPHA/MG, 10/07/2020.

Devido ao ataque de xilófagos na talha, deverá ser executada desinfestação utilizando Termidor 25 CE®, ou similar (com mesmo princípio ativo), a 2% em Isoparafina, aplicado por pincelamento ou injeção. Quando necessário, para a aplicação do cupinicida e consolidação, serão abertas as galerias, avaliando-se o local e a dimensão da abertura.

As fissuras, rachaduras, galerias e orifícios na talha serão consolidados com massa de serragem + PVA + água (1:1).

As perdas somente serão complementadas se tiverem função estrutural, ou interferirem na leitura do bem, sendo reproduzida a forma sem detalhamentos.

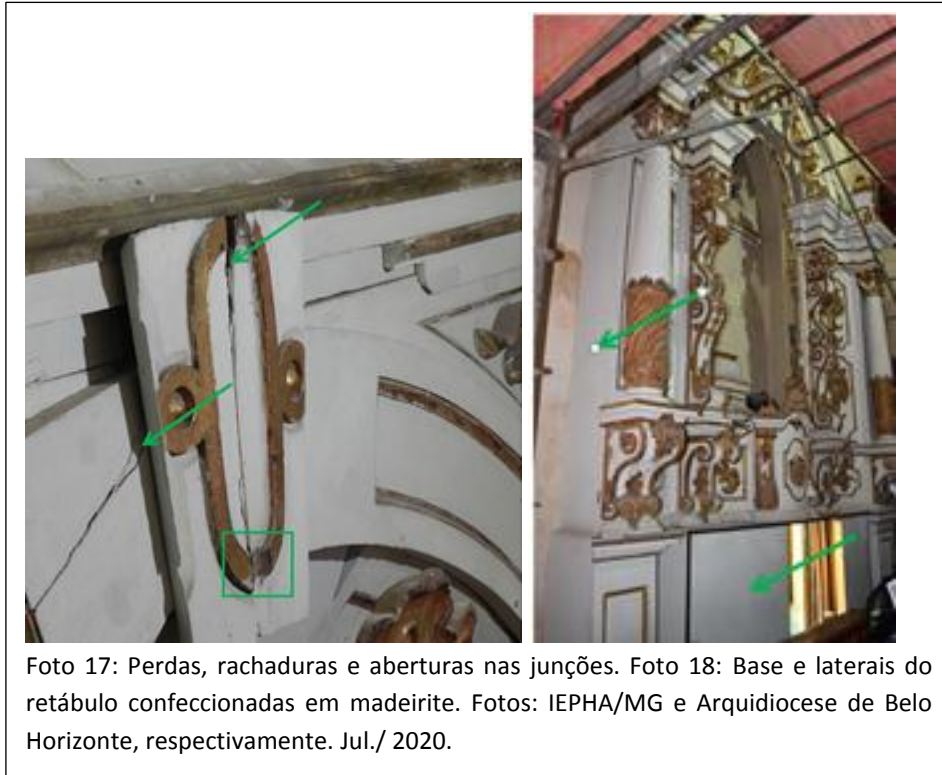
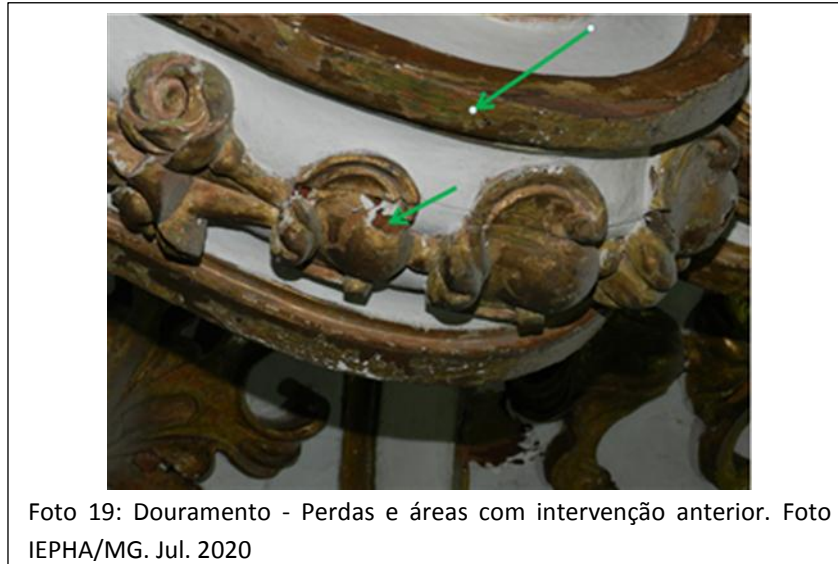
fissuras e perdas possivelmente estão relacionadas ao fato da peça ter sido desmontada para viabilizar o transporte para os locais onde foi exposto.

DETALHAMENTO DA PROPOSTA DE TRATAMENTO					
	DEGRADAÇÕES	INTERVENÇÕES	METODOLOGIA	MATERIAIS	MÃO DE OBRA
12	Pequenas perdas de suporte, galerias de cupins e orifícios	Consolidação e complementação do suporte.	<p>- A consolidação será realizada com massa de serragem e adesivo PVA, em consistência de farofa, aplicada em camadas, respeitando o tempo de secagem entre as aplicações.</p> <p>- As pequenas perdas deverão ser complementadas com madeira de lei, sendo fixada com adesivo PVA e/ou cavilha de madeira.</p> <p>-Caso o suporte esteja fragilizado, deve ser realizado o enrijecimento com o uso de Paraloid B72 a 10% em álcool antes dos procedimentos.</p>	<p>- Retalhos de madeira de lei</p> <p>- Adesivo PVA</p> <p>- Serragem</p> <p>- Grampos</p> <p>-Fungicida</p> <p>-Paraloid B72</p> <p>-Álcool</p> <p>-Trincha</p> <p>-Espátulas</p> <p>-Seringa</p> <p>- Tigela</p>	<p>-Técnico conservador-restaurador</p> <p>-Marceneiro</p> <p>-Auxiliar de marcenaria</p>
