Projeto Executivo para Restauração das pinturas do transepto da Igreja do Sagrado Coração de Jesus

Igreja do Sagrado Coração de Jesus Belo Horizonte | MG

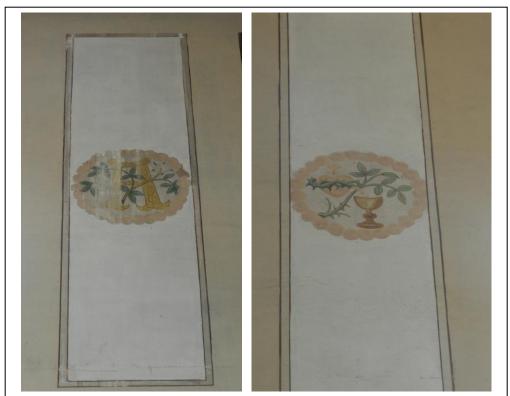
Figuras 10 e 11: Pinturas de representação - Símbolos Litúrgicos — apresentando pequenas perdas da camada pictórica e esmaecimento. Foto: IEPHA, 06-10-2020.

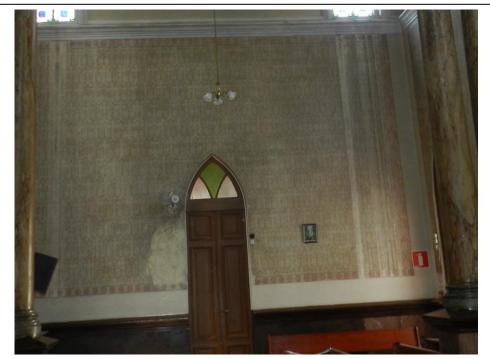
O suporte apresenta pequenas perdas, pequenas áreas em desprendimento, fissuras e orifícios. A camada pictórica apresenta perdas, áreas em desprendimento, craquelês, fita adesiva aderida, esmaecimento, manchas de umidade e manchas de fuligem.

Figura 12: Pintura em estêncil, apresentando manchas escuras e perdas de camada pictórica. Foto: IEPHA, 06-10-2020.

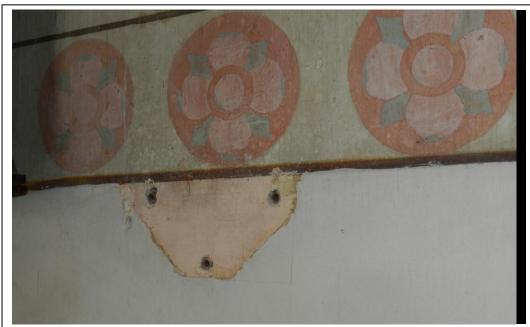
Figura 13: Detalhe da pintura em estêncil, apresentando manchas de umidade e esmaecimento, e pintura lisa apresentando orifícios. Foto: IEPHA, 06-10-2020.

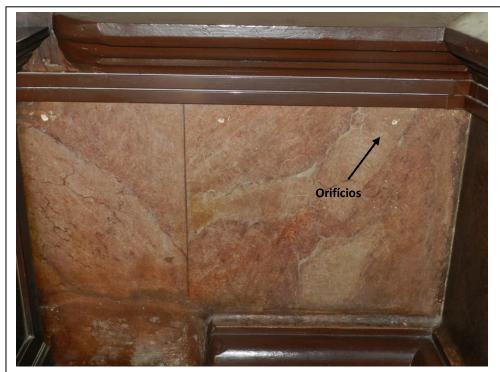
O suporte apresenta áreas com desprendimento, perdas, fissuras e orifícios. Possui áreas com repintura, manchas de tinta, perdas, sujidade superficial e aderida.

Figura 14: Detalhe do barrado marmorizado, apresentando orifícios e perda do rodapé. Foto: IEPHA, 06-10-2020.

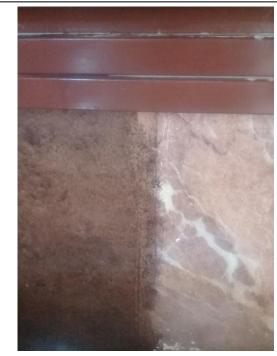
Figura 15: Detalhe do barrado marmorizado, apresentando repintura. Foto: IEPHA, 06-10-2020.

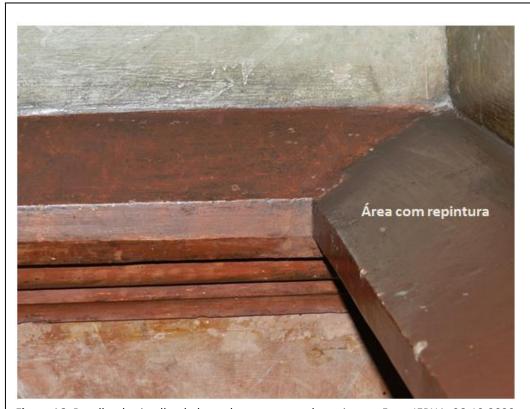
Suporte com áreas em desprendimento e perdas nas quinas e de pequena área. Apresenta repintura.

Figura 16: Detalhe da cimalha do barrado, apresentando repintura. Foto: IEPHA, 06-10-2020.
