TÍTULO PROJETO ARQUITETÔNICO INSTALAÇÃO DE PISO TABUADO - ETAPA 02	
		MONUMENTO IGREJA MATRIZ DO SANTÍSSIMO SACRAMENTO	
MUNICÍPIO JEQUITIBA		DISTRITO CENTRO	
ENDEREÇO PRAÇA JK, CEP: 35767-970			
PROJETO	DETALHE	PROJETO EXECUTIVO	
	PLANTAS 1º/2º PAVIMENTO		ESCALA 1/10 e 1/50
	RESPONSÁVEL TÉCNICO		DATA OUTUBRO/2020
ESTAGIÁRIOS	HELENA OLIVEIRA COELHO CAU A.20449-81	FOLHA 01/07

TÍTULO PROJETO ARQUITETÔNICO INSTALAÇÃO DE PISO TABUADO - ETAPA 02	
MONUMENTO IGREJA MATRIZ DO SANTÍSSIMO SACRAMENTO		MUNICÍPIO JEQUITIBA DISTRITO CENTRO	
ENDEREÇO PRAÇA JK, CEP: 35767-970		PROJETO EXECUTIVO	
PROJETO	DETALHE INSTALAÇÃO DO TABUADO DE MADEIRA RECOMENDAÇÕES PARA RECUPERAÇÃO DE PISOS EXISTENTES	ESCALA 1/10 e 1/50	PROJETO EXECUTIVO 1/10 e 1/50 JUNHO/2014 02/07
	RESPONSÁVEL TÉCNICO HELENA MARIA FRANÇA ALVES CAU A. 20449-6	DATA JUNHO/2014	
	ESTAGIÁRIOS HELENA OLIVEIRA COELHO	FOLHA 02/07

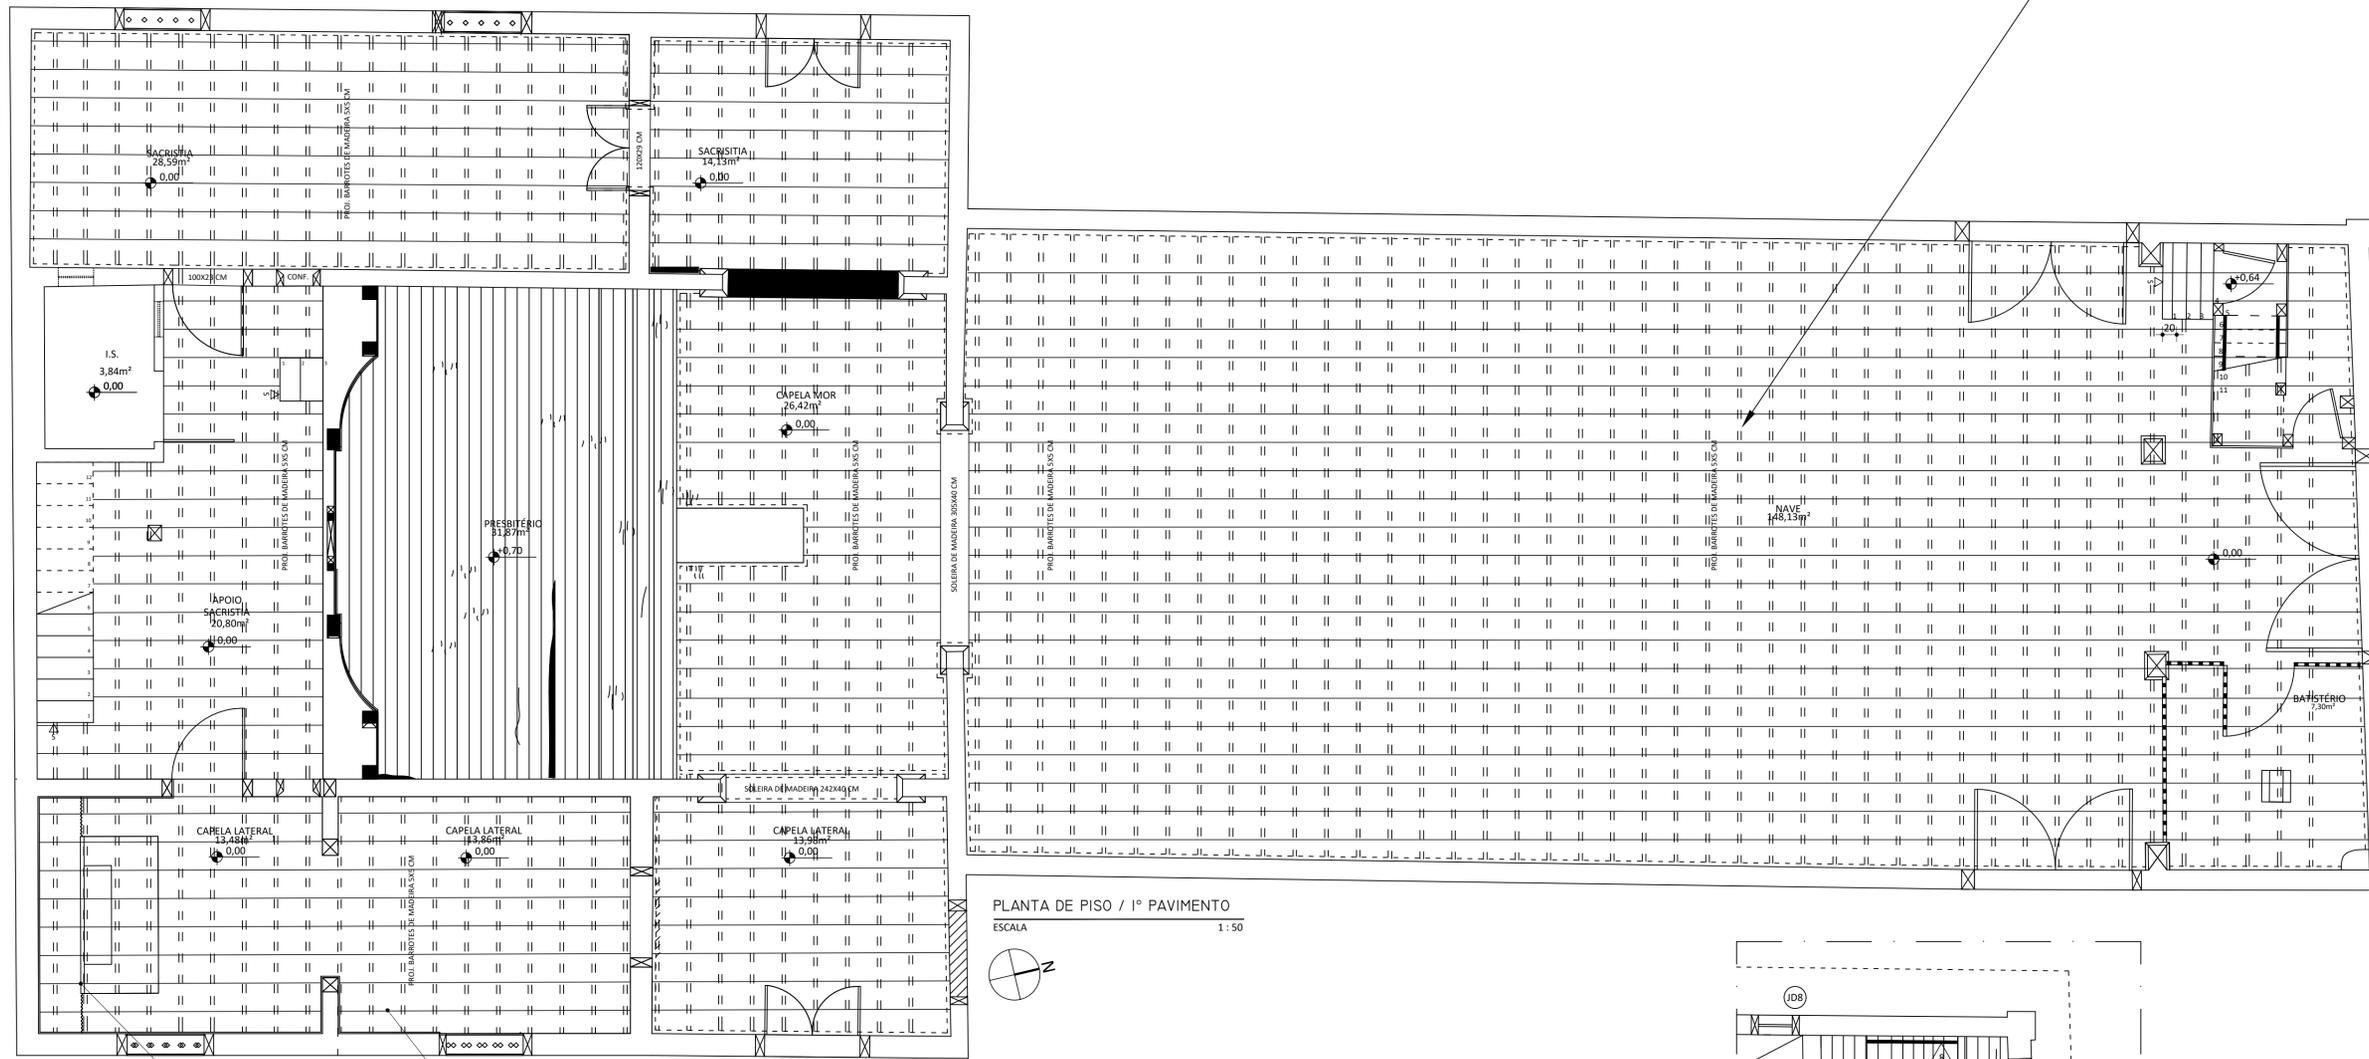
PLANTA DE PISO / 1º PAVIMENTO
ESCALA 1:50

- RECOMENDAÇÕES EXECUTIVAS PARA O TABUADO:
- EXECUTAR CONTRAPISO DE CONCRETO IMPERMEÁVEL COM O TRAÇO DE CIMENTO: AREIA MÉDIA: PEDRA (1:1:6), COM 24 LITROS DE ÁGUA, ADICIONANDO DE 1% DE IMPERMEABILIZANTE (REF.: VEDACIT OU SIMILAR) PARA CADA SACO DE CIMENTO DE 50 KG;

- EMPREGAR TÁBUAS EM MADEIRA DE LEI (PÉ, SUCUPIRA, PEROBA OU EQUIVALENTE), ABATIDA HÁ MAIS DE 2 ANOS OU SECA EM ESTUFA, COM TEOR DE UMIDADE ENTRE 8 E 12%, ISENTA DE BRANCO, CARUNCHO OU BROCA, SEM NÓS GRANDES, RACHAS, FIBRAS ARRANCADAS, EMPENOS OU OUTROS DEFEITOS QUE POSSAM COMPROMETER A SUA DURABILIDADE, RESISTÊNCIA OU APARÊNCIA. USAR TÁBUAS COM LARGURA DE 20CM COM JUNTA SECA; ESPESURA COMERCIAL (3CM);

- OS BARROTES (5X5CM) DEVEM SER GUARNECIDOS COM PREGOS PARA ANCORAGEM E RECEBER PINTURA (1 DEMÃO) COM TINTA IMPERMEABILIZANTE BETUMINOSA DO TIPO "NEUTRO" OU ÓLEO QUEIMADO, ANTES DO ASSENTAMENTO;

- A SUPERFÍCIE A SER REVESTIDA (LAJE DE CONCRETO) DEVE ESTAR LIMPAS, SEM PARTES SOLTAS, LIVRE DE INCRUSTAÇÕES E SUFICIENTEMENTE ÁSPERA PARA RECEBER A BASE DO REVESTIMENTO; APLICAR MANTA ASFÁLTICA SOB CONTRAPISO PARA IMPERMEABILIZAÇÃO DO ASSOALHO DE MADEIRA;

- REALIZAR BASE CONSTITUÍDA DE ARGAMASSA DE CIMENTO E AREIA NO TRAÇO (1:3), COM ESPESURA VARIANDO ENTRE 2 E 3,5CM; SE A ESPESURA NECESSÁRIA FOR SUPERIOR A 3,5CM, DEVE SER EXECUTADA CAMADA ADICIONAL DE CONCRETO SOBRE A LAJE;

- OS BARROTES DEVEM SER FIXADOS LOGO APÓS O LANÇAMENTO DA BASE, OBSERVANDO O ESPAÇAMENTO ENTRE ELAS EM TORNO DE 50CM; PREENCHER OS VAZIOS ENTRE OS BARROTES COM CARVÃO, COMO FORMA DE GARANTIR COMPLETA ESTANQUEIDADE DO PISO; REMOVER O EXCESSO DE BRITA, PASSANDO A RÉGUA DE MADEIRA SOBRE OS BARROTES, IMEDIATAMENTE ANTES DA FIXAÇÃO DAS TÁBUAS;

- AS TÁBUAS DO PISO DEVEM SER FORTEMENTE APERTADAS UMAS ÀS OUTRAS, BATIDAS COM MARTELO DE BORRACHA, COM CUIDADO PARA NÃO SEREM DANIFICADAS AS ARESTAS;

- FIXAR AS TÁBUAS AOS BARROTES POR MEIO DE PREGOS CRAVADOS OBLIQUAMENTE, DE MODO A FICAREM INVISÍVEIS E ATRAVESSAREM A MADEIRA NA PARTE MAIS ESPESSA; QUANDO NECESSÁRIO, AS TÁBUAS PODEM SER FURADAS COM BROCA ANTES DE PREGADAS; AS JUNTAS DEVEM SER AS MENORES POSSÍVEIS;

- OS ASSOALHOS DEVEM SER RASPADOS MECANICAMENTE E CALAFETADOS COM MASSA DE RESINA PLÁSTICA E PÓ DE LIXAMENTO. O ACABAMENTO FINAL DEVE SER ENCERAMENTO E POLIMENTO COM ENCERADEIRA;

- O PISO, QUANDO PRONTO, DEVE APRESENTAR SUPERFÍCIE PLANA, NIVELADA, LISA E SEM MANCHAS; NÃO DEVE SER OBSERVADO RUIDO EXCESSIVO OU MOVIMENTAÇÃO, QUANDO SE TRAFEGA SOBRE O PISO. SE FOR NECESSÁRIO COBRIR O ASSOALHO PARA PERMITIR QUE OUTROS SERVIÇOS DA CONSTRUÇÃO SE REALIZEM, NÃO USAR PELÍCULA PLÁSTICA OU DE NYLON, QUE PODEM DANIFICAR O PISO POR ACÚMULO DE UMIDADE.

REAPRUMO E ALINHAMENTO DO ALTAR REFORÇO E FIXAÇÃO DA ESTRUTURA EM MADEIRA DO ALTAR .

PISO EM TABUADO A SER REMOVIDO, INCLUSIVE CONTRAPISO E BARROTEAMENTO EXISTENTES, PARA INSTALAÇÃO DE NOVO TABUADO .

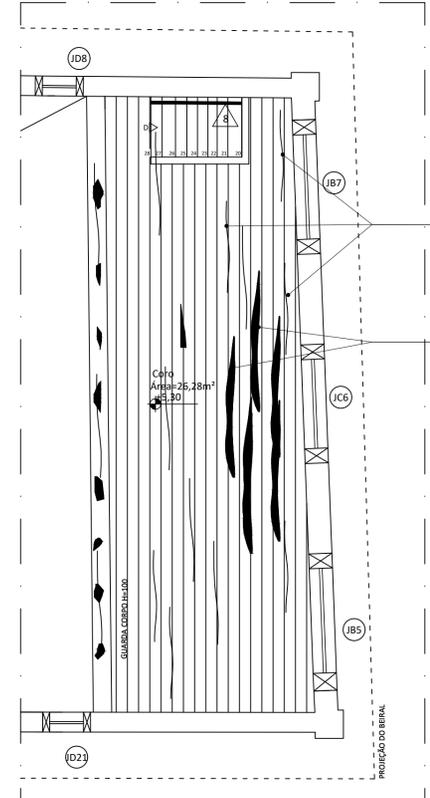
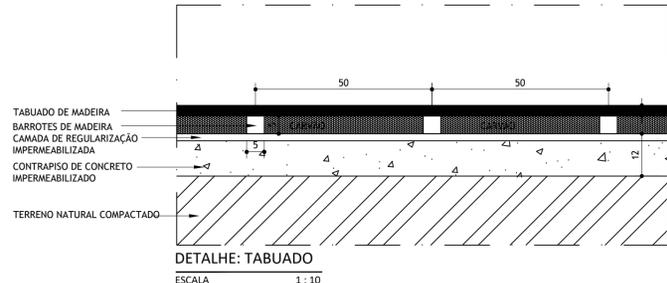
PLANTA NÍVEL CORO
ESCALA 1:50

APLICAÇÃO DE RESINA HIDROFUGANTE FOSCA EM TODO O TABUADO, A FIM DE CONTRER NOVOS FENDIMENTOS.

NOS TRECHOS APODECIDOS DE MADEIRA, REALIZAR OS SEGUINTE PROCEDIMENTOS: REMOVER O TRECHO DANIFICADO; SE FOR PEQUENA A EXTENSÃO, CALAFETAR COM COLA BRANCA E SERRAGEM; DO CONTRÁRIO, INSERIR ENXERTO DE MADEIRA IMUNIZADA E COM PROPRIEDADES FÍSICAS SIMILARES DO TABUADO EXISTENTE
